**EKSPERTYZA TECHNICZNA
OKREŚLAJĄCA STAN TECHNICZNY FONTANNY
„KRYSZTAŁ” NA RYNKU GŁÓWNYM
W KRAKOWIE**

Obiekt: Fontanna Kryształ na Rynku Głównym
w Krakowie

Kraków, listopad 2023 r.

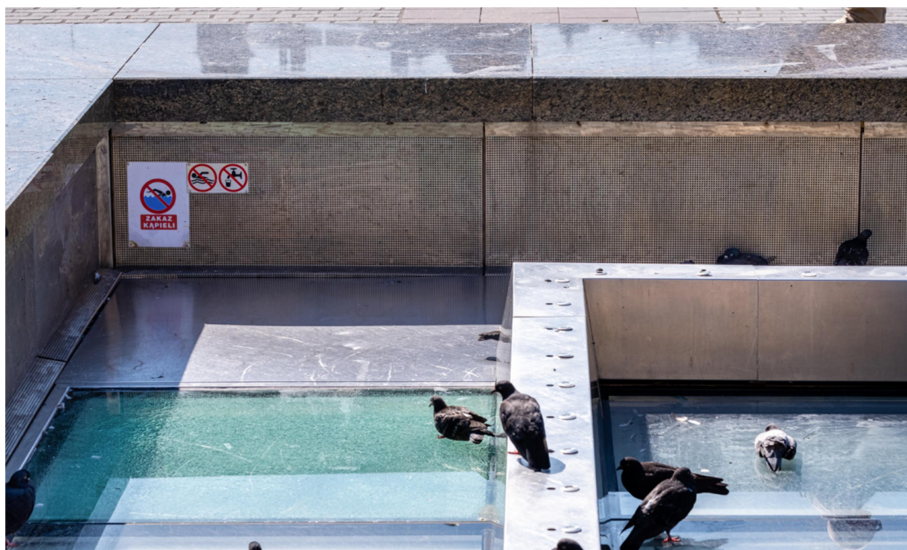
Przestrzeń fontanny ogranicza ława żelbetowa o wysokości 67 cm wykonana z betonu wodoszczelnego klasy C45/55. Ławę zwieńczono płytami granitowymi o grubości 15 cm spełniającymi funkcję siedziska dla użytkowników rynku. Tego samego materiału użyto do wykonania zewnętrznego cokołu ławy. Z uwagi na wymiary i wysięg płyt w stronę niecki, zastosowano dodatkowe oparcia w postaci ceowników C30x30x3 rozstawionych co 143 cm. Przestrzeń pod płytami w obrębie niecki zakryto blachami perforowanymi ze stali nierdzewnej, mocowanymi do ceowników. Fontannę wyposażono w system dysz i oświetlenia celem podniesienia walorów estetycznych prezentowanymi iluminacjami. Urządzenia oświetlenia i zsynchronizowanych z oświetleniem wodotrysków uległy uszkodzeniu po krótkim okresie użytkowania.

Ryc. 2. Blacha perforowana maskująca przestrzeń wnętrza w ścianie obwodowej pod płytami kamiennymi

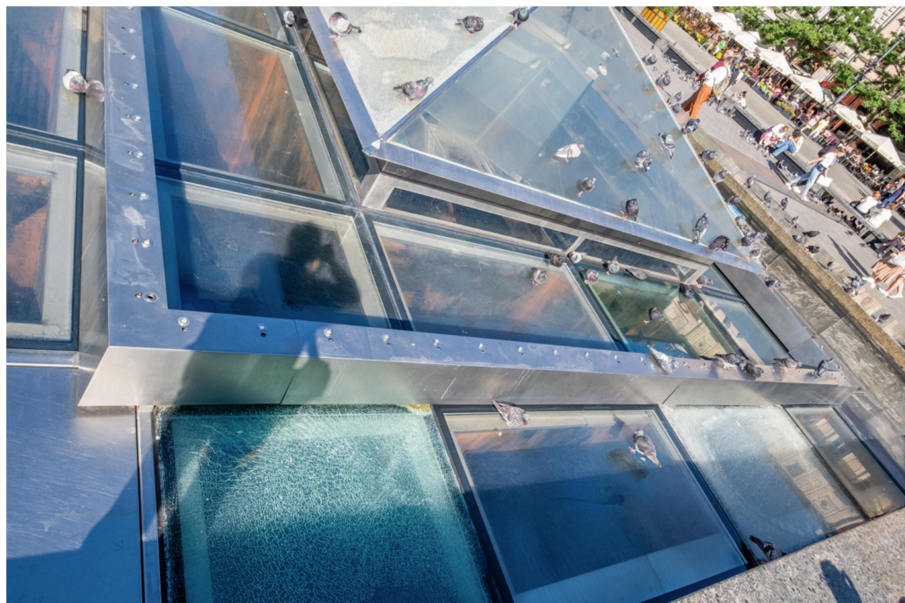
Podczas przeprowadzania przeglądu i oględzin fontanny, obiekt był wyłączony z użytkowania – obecnie z fontanny na stałe odprowadzona jest woda. Wynika to z wad i uszkodzeń uszczelnień między elementami. Podczas opadów atmosferycznych dochodzi do wnikania wody opadowej przez uszkodzone miejsca wgłąb pomieszczeń muzeum. Ponadto widoczne jest spękanie tafli górnej kopuły od strony południowej w wyniku dewastacji oraz spękania czterech tafli w niecce powodujące istotne defekty o charakterze estetycznym.

Ryc. 3. Spękanie tafli niecki fontanny w widoku od strony Bazyliki Mariackiej

W każdym z przypadków spękania obejmują całą powierzchnię płyt, co jest typowym mechanizmem zniszczenia szkła hartowanego. Nie spowodowało to jednak deformacji ani zagrożenia wypadnięcia szyby do pomieszczeń pod rynkiem. W płytach górnego ostrosłupa fontanny znajdują się otwory montażowe. W każdym z elementów zaobserwowano spękania szkła w pobliżu tych otworów wynikające prawdopodobnie z dużej koncentracji naprężeń.

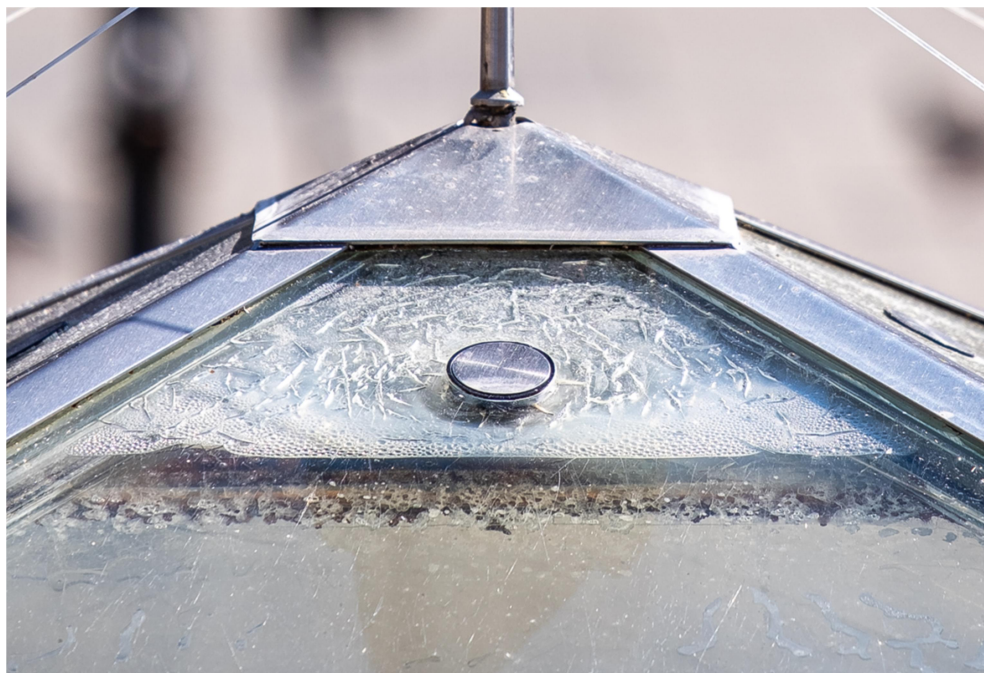
Ryc. 4. Spękanie fragmentu tafli kopuły górnej przy wierzchołku

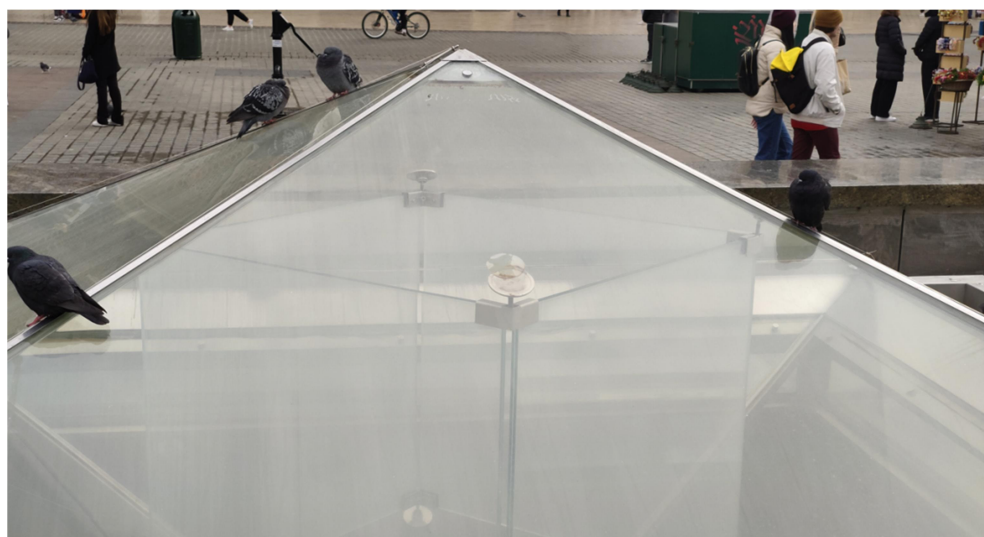
Połączenie elementów bryły zrealizowano liniowo wzdłuż jej krawędzi z oparciem na profilach ze stali nierdzewnej oraz punktowo wprowadzając 4 pionowe tafle wewnątrz ostrosłupów. Podczas oględzin zaobserwowano przemieszczenia elementów dystansowych – podkładek znajdujących się między szkłem, a elementem mocującym.

Ryc. 5. Przemieszczenie elementów dystansowych pod taflą górnego ostrosłupa

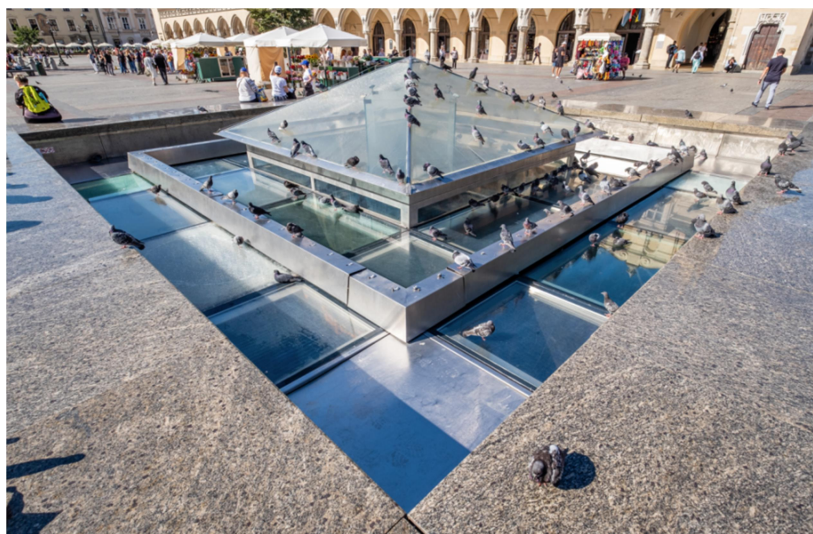
Poziome elementy szklane w niecce fontanny posiadają liczne niewielkie rysy powierzchniowe powstałe na przykład w wyniku wtargnięcia osób postronnych na ich powierzchnię. Fontanna od strony muzeum powinna zapewniać widok na Bazylikę Mariacką. Jest to element rozwiązania umożliwiającego sprawdzenie relacji widokowych między historycznym poziomem Rynku Głównego i Bazyliką Mariacką.

Ryc. 6. Widok fontanny od strony Bazyliki Mariackiej

Mając to na uwadze, należy rozpatrzyć wymianę zmatowiałych przez zarysowania powierzchniowe tafli, które ograniczają przezierność płyt.

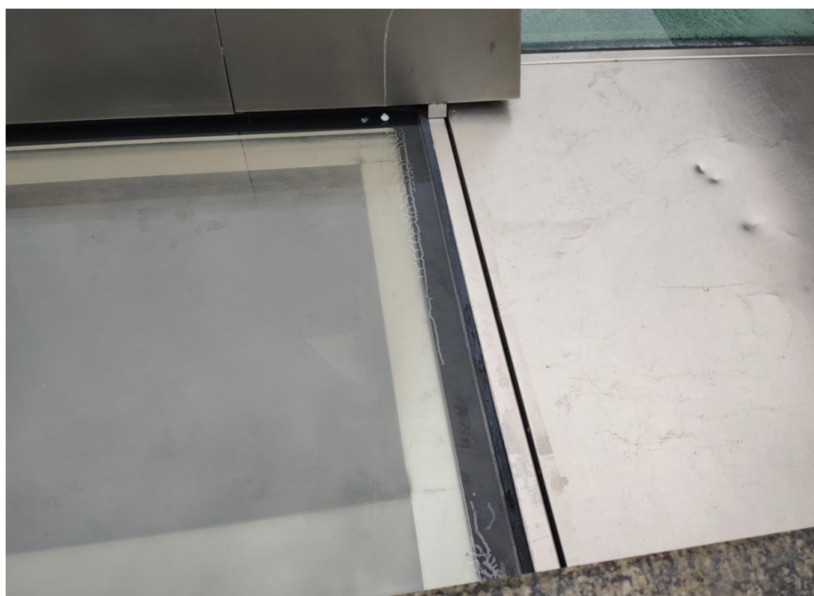
Na znacznej części tafli zaobserwowano postępujące zjawisko delaminacji. Szkło warstwowe jest kompozytem tafli szklanych oraz umieszczonych między nimi przekładkami wykonanymi z silnie adhezyjnego materiału. Równomierne przyleganie elementów i przyczepność folii do szkła ma znaczący wpływ na właściwości wizualne oraz mechaniczne tak skonstruowanego ustroju. Utrata adhezji folii do powierzchni szkła znana jest jako delaminacja. Jej wynikiem jest redukcja parametrów wytrzymałościowych całego kompozytu i pogorszenie jego walorów estetycznych.

Na powierzchni szkła zaobserwowano nieregularną siatkę pęcherzyków powietrza. Wynika to z utraty międzywarstwowej przyczepności. Głębokość penetracji zjawiska postępuje w kierunku od krawędzi do środka płyty. Elementy poddane delaminacji podlegają naprawie lub wymianie. W rozważanym przypadku konieczna jest wymiana.

Ryc. 7. Szklana płyta niecki z widoczną siatką pęcherzyków powietrza - objaw delaminacji

Fizycznymi przyczynami delaminacji są takie oddziaływania jak promieniowanie słoneczne, wilgoć atmosferyczna oraz temperatura otoczenia. Promieniowanie słoneczne, na które wystawiono laminat może rozpocząć lub przyspieszyć reakcję rozbijania wiązań chemicznych między szkłem a międzywarstwą. Duży wpływ na intensywność reakcji pomiędzy dwoma materiałami ma woda. Może rozbijać wiązania składników będących częścią kompozytu, lub też przenosić pewne związki powodujące degradację tych wiązań. Na etapie projektu szklenia należy zwrócić uwagę na odizolowanie wody z przestrzeni pomiędzy ramą, a szybą. Permanentny kontakt międzywarstwy z uwięzioną wodą pochodzącą z nieszczelności lub kondensacji powoduje jej uszkodzenie z biegiem czasu. Z uwagi na to, że w stanie docelowym tafle szklane znajdować się będą pod wodą, należy zwrócić szczególną uwagę na dobór technologii uszczelnienia połączeń między elementami.

Jednym z zabiegów zapobiegających delaminacji jest stosowanie taśm przyklejanych na krawędziach laminatów w celu uszczelnienia odkrytej krawędzi i zapobieganiu migracji związków chemicznych oraz bezpośredniego kontaktu. Na etapie wykonania zaleca się weryfikację u producentów kompatybilności taśm z zastosowaną międzywarstwą.

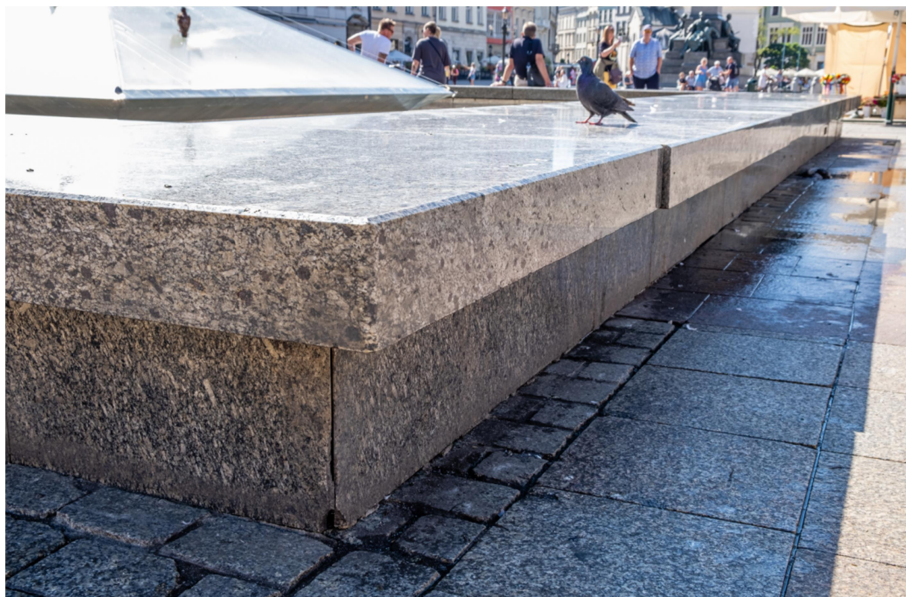
Granitowe płyty okładzinowe oraz płyty siedziska oparte na ławie żelbetowej wykazują widoczne przemieszczenia. Dla części z płyt zaobserwowano ich klawiszowanie oraz przemieszczenie zaburzające prostoliniową krawędź obrysu fontanny. Pierwotnie wypełnione fugą szczeliny między płytami granitowymi uległy zwiększeniu, efektem czego jest odspojenie fug i nagromadzenie się zanieczyszczeń w powstałych przestrzeniach. Część płyt uległa również uszkodzeniom mechanicznym objawiającymi się odspojeniami głównie w ich narożach.

Ryc. 9. Przemieszczenia i uszkodzenia płyt kamiennych formujących cokół i siedzisko fontanny

Na podstawie przeprowadzonych oględzin ocenia się, że przyczyną przemieszczeń płyt kamiennych dookoła fontanny jest ich nieprawidłowe zamocowanie na ławie żelbetowej oraz odkształcenia termiczne spowodowane różnicą temperatur jakim poddawane są płyty. W ramach prowadzonych prac naprawczych zaleca się odtworzenie właściwego stanu technicznego okładzin kamiennych poprzez ich powtórne wykorzystanie w przypadku nieuszkodzonych elementów. Elementy należy oczyścić z pierwotnych materiałów mocujących. Powierzchnie łączonych elementów należy przygotować zgodnie z wymaganiami dostawcy technologii.

W celu zapewnienia stabilizacji płyt granitowych należy zamocować płyty granitowe przy użyciu kleju do konstrukcyjnego łączenia i napraw betonu. Zaleca się zastosowanie poniższego systemu lub równoważnych.

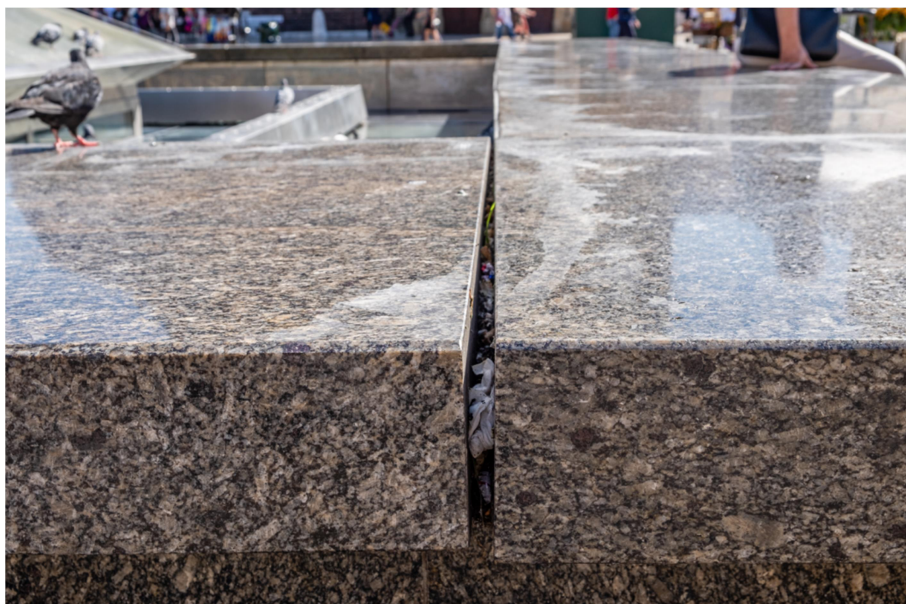
Ryc. 10. Gromadzenie się zanieczyszczeń w powstałych przestrzeniach między płytami

Stan techniczny większości płyt granitowych fontanny „Kryształ” w Krakowie ocenia się jako dobry. Do wymiany kwalifikują się elementy z widocznymi odspojeniami lub zarysowaniami. Dopuszcza się ponowne wykorzystanie płyt niewykazujących uszkodzeń podczas remontu fontanny po ich uprzedniej inwentaryzacji.

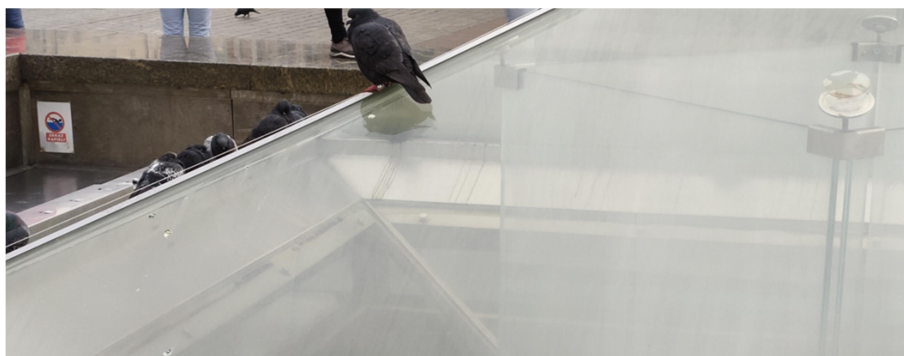
Centralna bryła fontanny składająca się z dwóch ostrosłupów ze skierowanymi przeciwnie do siebie wierzchołkami wykazuje zauważalne ślady przecieków wód opadowych. Na podstawie zacieków widocznych na taflach kopuły dolnej oraz elementach stalowych wewnątrz zamkniętej bryły fontanny należy stwierdzić, że połączenia górnej kopuły nie zapewniają wymaganej szczelności i należy je wymienić.

Ryc. 11. Zacieki po wewnętrznej stronie dolnego ostrosłupa na profilu stalowym

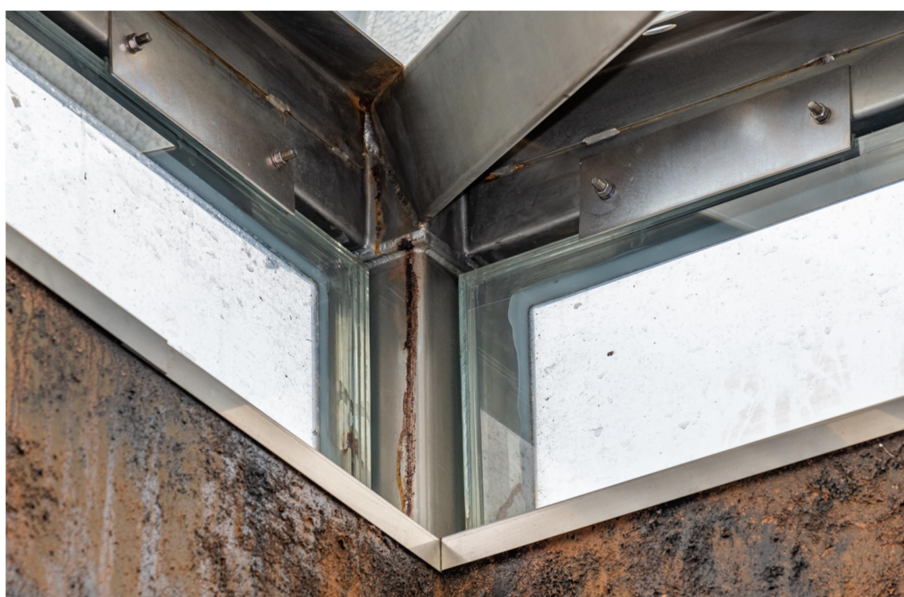
Pod obrysem dolnej kopuły znajduje się niewielka przegroda pionowa z narożami zakończonymi słupkami o profilu RK 100x100x3. Od strony wewnętrznej zaobserwowano rdzawe zacieki w narożach przegrody.

Ryc. 12. Zacieki po wewnętrznej stronie przegród pionowych fontanny

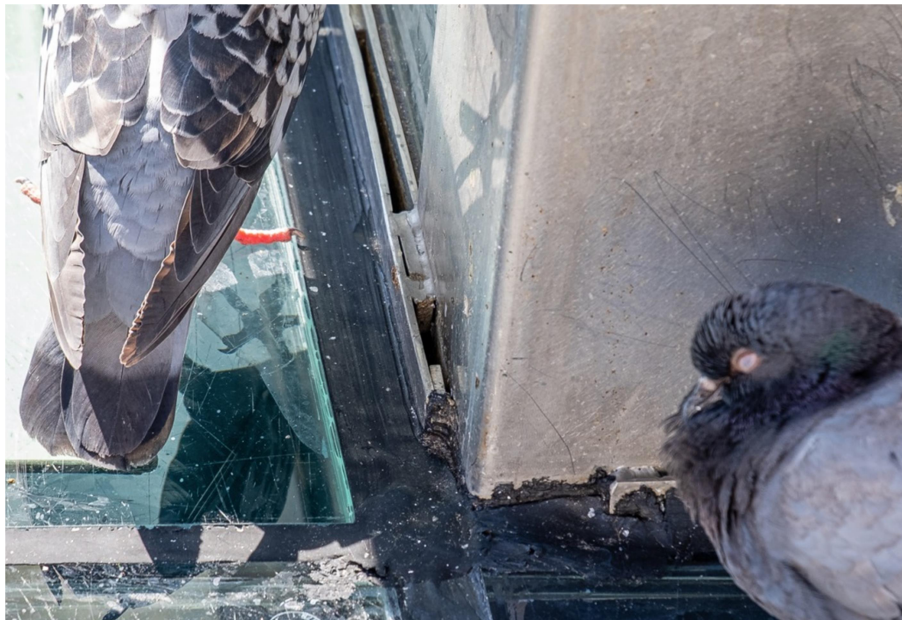
Od strony niecki u podstawy narożników zaobserwowano szczeliny umożliwiające napływ wody pod pionowe tafle szkła. Tak wykonane połączenie pozwala na wnikanie wody wraz z zanieczyszczeniami, które osadzają się na widocznych od strony muzeum pionowych elementach.

Ryc. 13. Szczeliny na poziomie niecki u podstawy przegrody pionowej fontanny

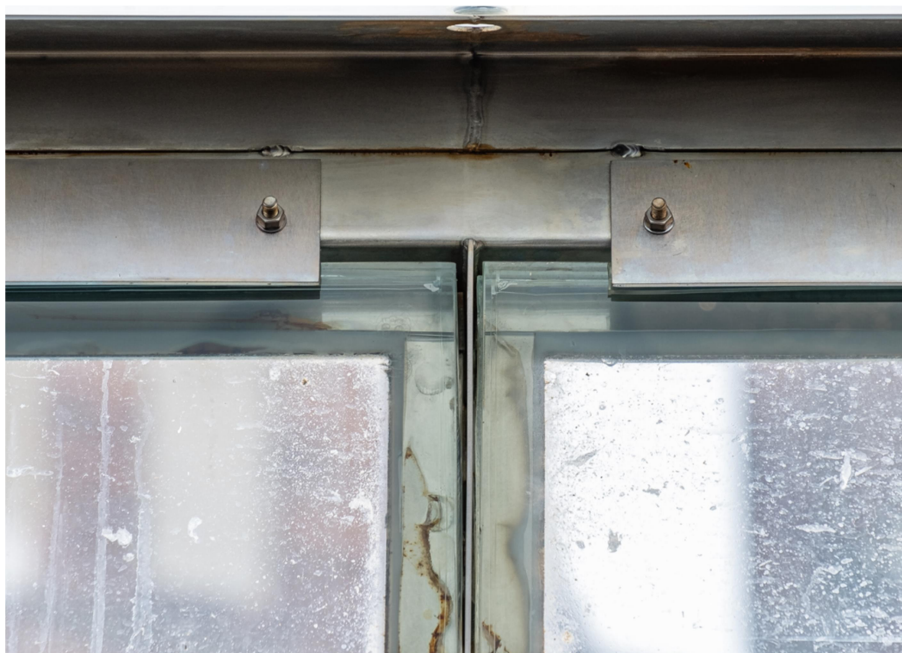
Ryc. 14. Zanieczyszczenia między szkleniem a izolacją

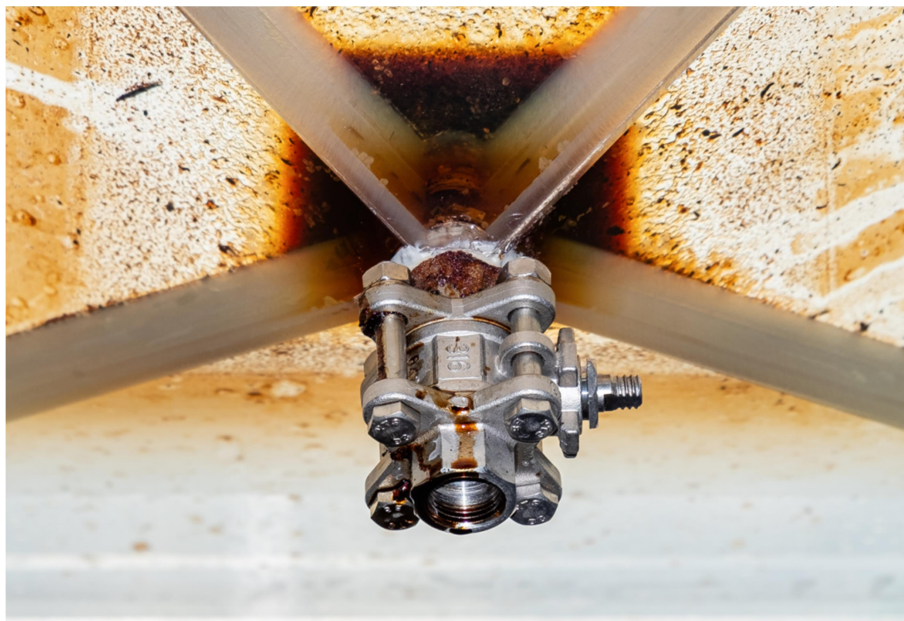
Na dnie dolnego ostrosłupa bryły fontanny znajduje się właz szklany z umieszczonym pośrodku układem napełniania z zaworem kulowym. Pierwotnym przeznaczeniem tego elementu było napełnianie centralnej bryły fontanny gazem zapobiegającym skraplaniu się pary wodnej wewnątrz fontanny w wyniku różnicy temperatur między wnętrzem muzeum a otwartą przestrzenią wokół fontanny. Z uwagi

na brak szczelności połączeń, ten fragment nie jest użytkowany zgodnie z przeznaczeniem, a przy samym zaworze gromadzą się zabrudzenia od wody przeciekającej w konstrukcję fontanny.

Ryc. 15. Zawór układu napełniania gazem w dolnym ostrosłupie fontanny

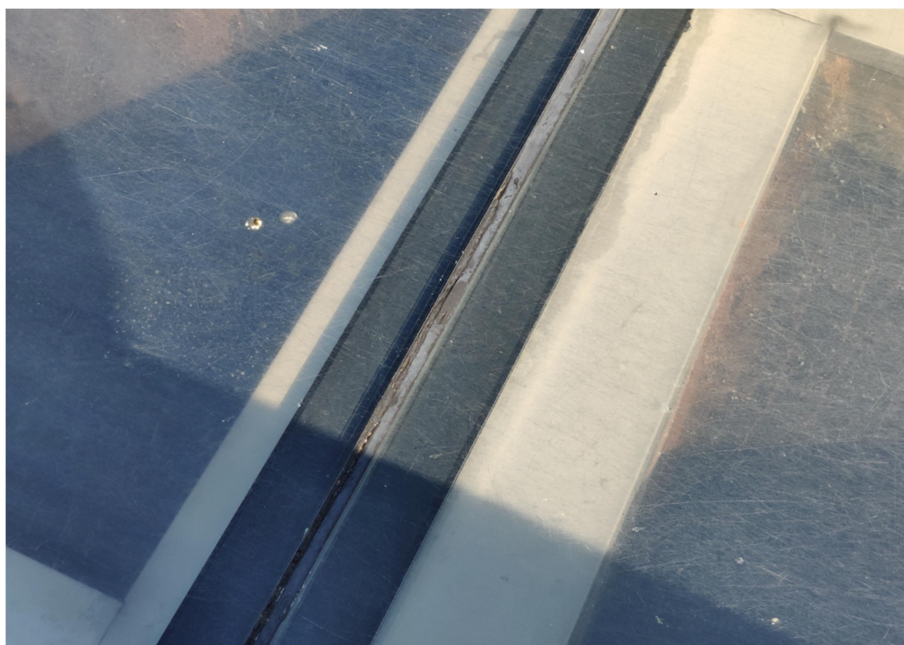
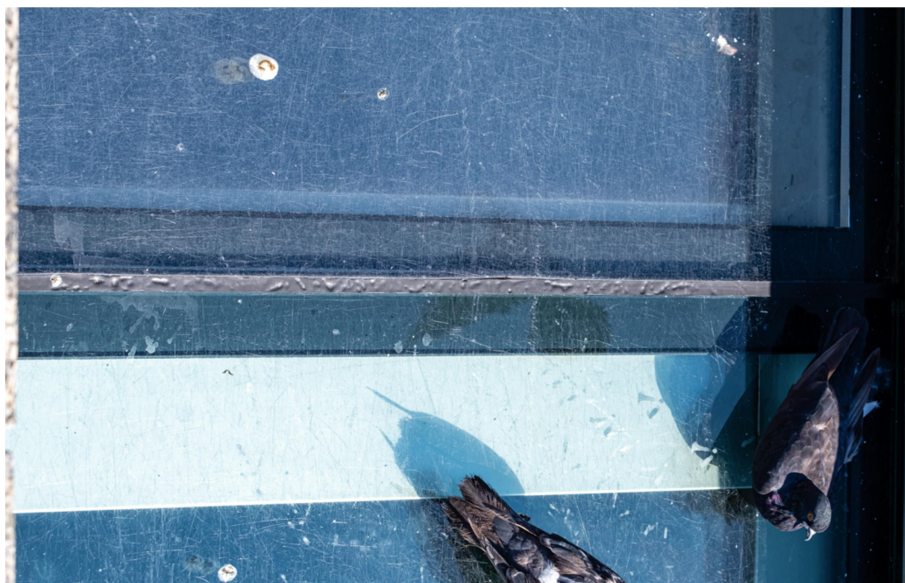
Płyta niecki składa się ze szklanych tafli rozmieszczonych na żelbetowym ruszcie za pośrednictwem zimnogiętych blach ze stali nierdzewnej. Tafle przylegają do siebie, a przestrzeń między nimi wypełniono materiałem uszczelniającym, na którym widoczne są objawy degradacji. Zaobserwowano rozwarstwienie i odspojenie fragmentów materiału izolacyjnego. Dodatkowo występujące w części płyt zjawisko delaminacji świadczy o nieszczelnościach na połączeniach elementów lub braku zgodności chemicznej uszczelnienia z międzywarstwą szklanej płyty

Ryc. 16. Degradacja uszczelnienia między płytami niecki

Ryc. 17. Degradacja uszczelnienia między płytami niecki

W celu zapobieganiu powtórному wystąpienia tego zjawiska po wymianie istniejących elementów, przy zamówieniu materiałów należy skorzystać ze wsparcia technicznego producenta tafli szklanych oraz chemii budowlanej, aby uzyskać informacje czy dane dwa materiały są chemicznie zgodne, tzn. czy nie wystąpi między nimi reakcja chemiczna, która będzie prowadziła do degradacji.

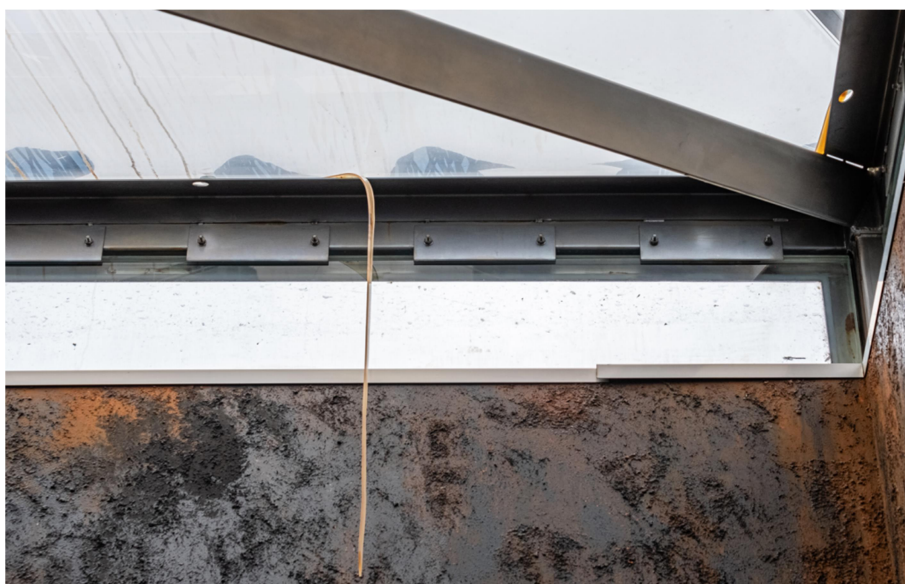
Ryc. 18. Przemieszczenie podkładki uszczelniającej spod elementów fontanny

Trójkątne płyty górnego ostrosłupa oparto na kształtowniku ze stali nierdzewnej. Pomiedzy nimi zastosowano przekładki uszczelniające. Podczas oględzin zaobserwowano wyraźne przemieszczenia tych elementów. Oznacza to, że nie zapewniają one współpracy konstrukcyjnej obu materiałów.

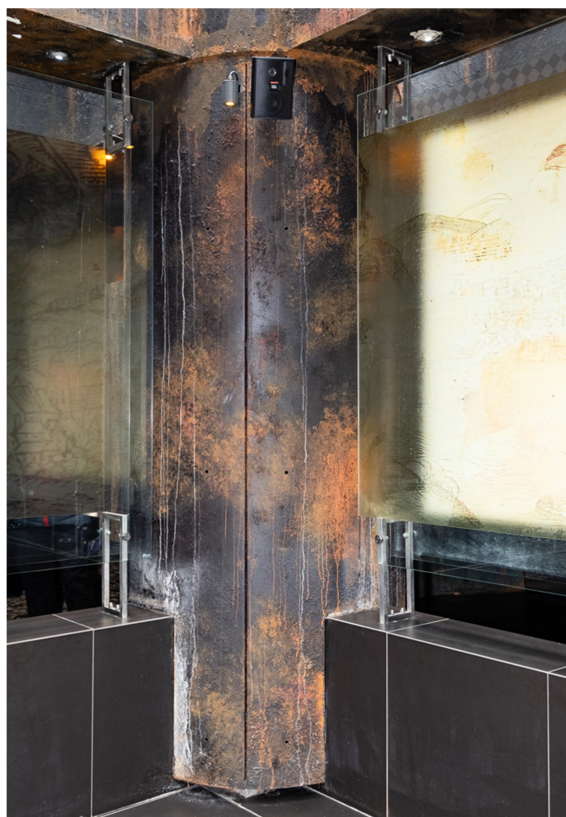
Ruszt pod fontanną opiera się na czterech żelbetowych słupach o przekroju kwadratowym. W pomieszczeniu muzeum pod fontanną widoczne są zacieki na okładzinach słupów, a także odspojenia warstw wykończeniowych rusztu żelbetowego, na którym oparto nieckę. Bezpośrednią przyczyną takich objawów jest wnikanie wody opadowej przez nieprawidłowo wykonane połączenia elementów fontanny. Bez przeprowadzenia prac remontowo naprawczych skala uszkodzeń wywołanych niedostateczną szczelnością będzie się zwiększać.

Ryc. 18. Zacieki na obudowie słupów żelbetowych

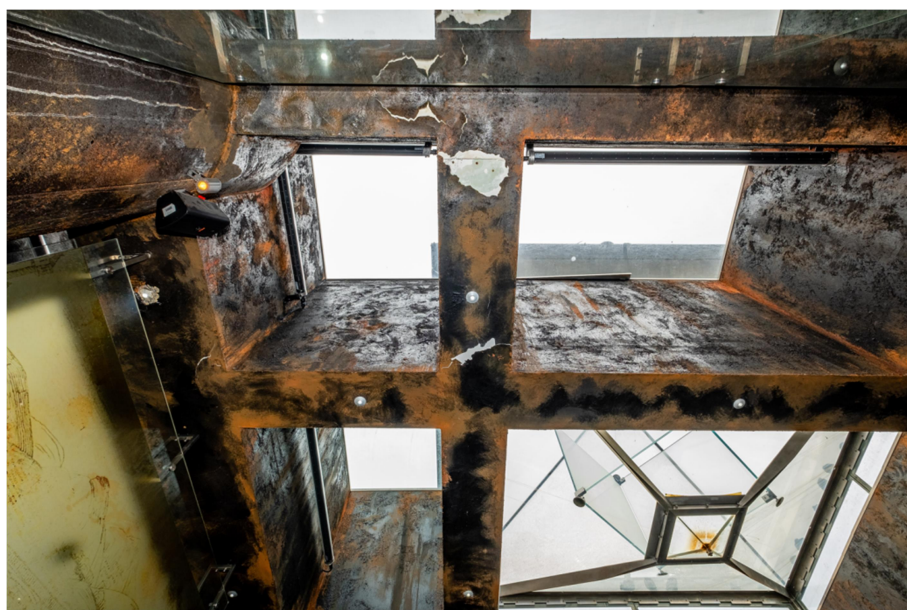
Ryc. 20. Odspojenie warstw wykończeniowych żelbetowego rusztu od strony muzeum

Szczelność niecki fontanny uzależniona jest również od trwałości powierzchni betonowych. Oprócz powtórnego, prawidłowego wykonania połączeń elementów szklanych należy dokonać zabezpieczenia wodoodpornego żelbetowych fragmentów płyty niecki oraz ławy żelbetowej. Tak przeprowadzone prace z użyciem materiałów dostosowanych do charakteru użytkowania fontanny pozwolą na skuteczne zapewnienie szczelności oraz uniemożliwienie przenikania wody w głąb pomieszczeń muzeum pod fontanną.

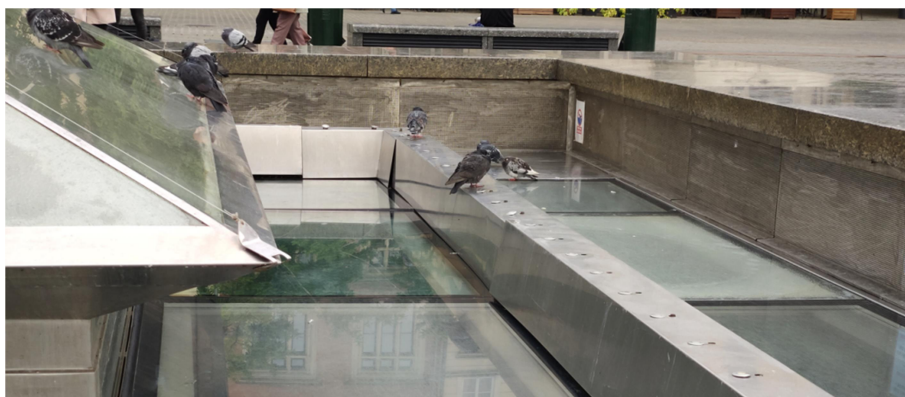
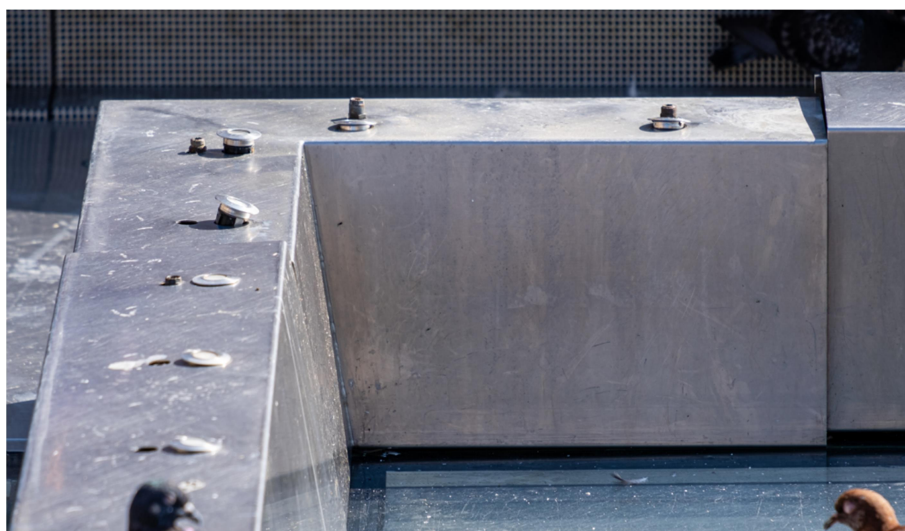
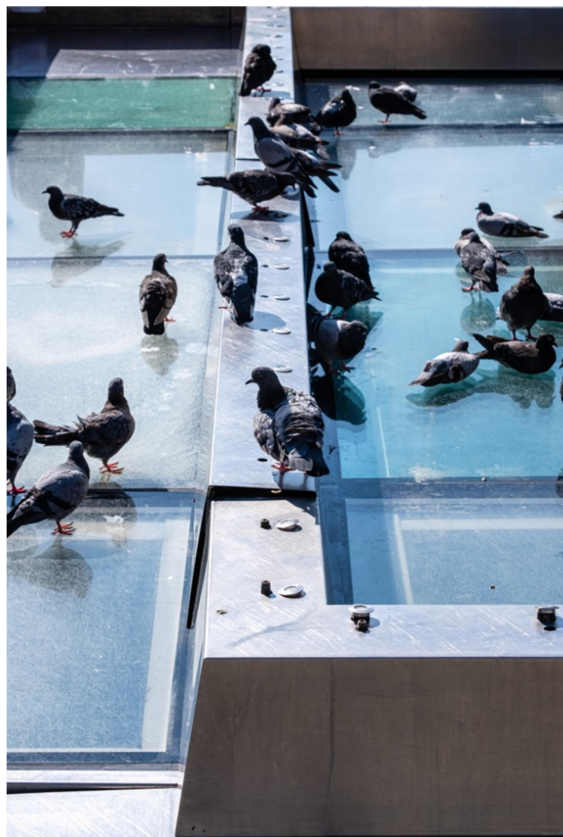
Dookoła bryły centralnej fontanny rozmieszczony jest układ dysz tryskających z zaworami grzybkowymi, wyposażony dodatkowo w instalację oświetleniową. Całość przykryta jest maskownicami wykonanymi ze stali nierdzewnej. Podczas wizji lokalnej stwierdzono, że zaczepy elementów maskujących są urwane – większość blach leży niezamocowana na instalacji i niece fontanny. Element w południowo zachodnim narożniku uległ rozspojeniu w miejscu załamania blachy.

Ryc. 2. Obluzowanie blach maskujących i elementów systemu dysz i oświetlenia

Instalacja oświetleniowa na maskownicach jest niesprawna. Znaczna część lamp uległa zniszczeniu prawdopodobnie na skutek dewastacji. Elementy są obluzowane, powyrywane lub wygięte. Na podstawie informacji zaczerpniętych od pracowników w trakcie wizji lokalnej określono, że poniżej 10 % lamp dookoła fontanny jest sprawna. Dysze tłoczne ocenia się jako sprawne.

- i) Wymienić uszkodzone lampy oświetleniowe oraz sterowniki.
- j) Dokonać wymiany uszkodzonych blach maskujących instalację dysz i oświetlenia.
- k) Wymienić wszystkie elementy stalowe posiadające objawy korozji.
