**Ekspertyza  
dotycząca ustalenia przyczyn uszkodzeń  
powstałych w czasie zbiornika retencyjnego  
w rejonie ul. Folwarcznej w Krakowie,  
zlokalizowanego na działkach nr 320/1 oraz 320/2  
obr. NH-11 po opadach w roku 2024**

Gmina Miejska Kraków, Pl. Wszystkich Świętych 3-4  
Reprezentowana przez jednostkę 32-004 Kraków  
Klimat – Energia – Gospodarka Wodna w Krakowie  
Os. Szkolne 27, 31-977 Kraków

Kraków, grudzień 2024

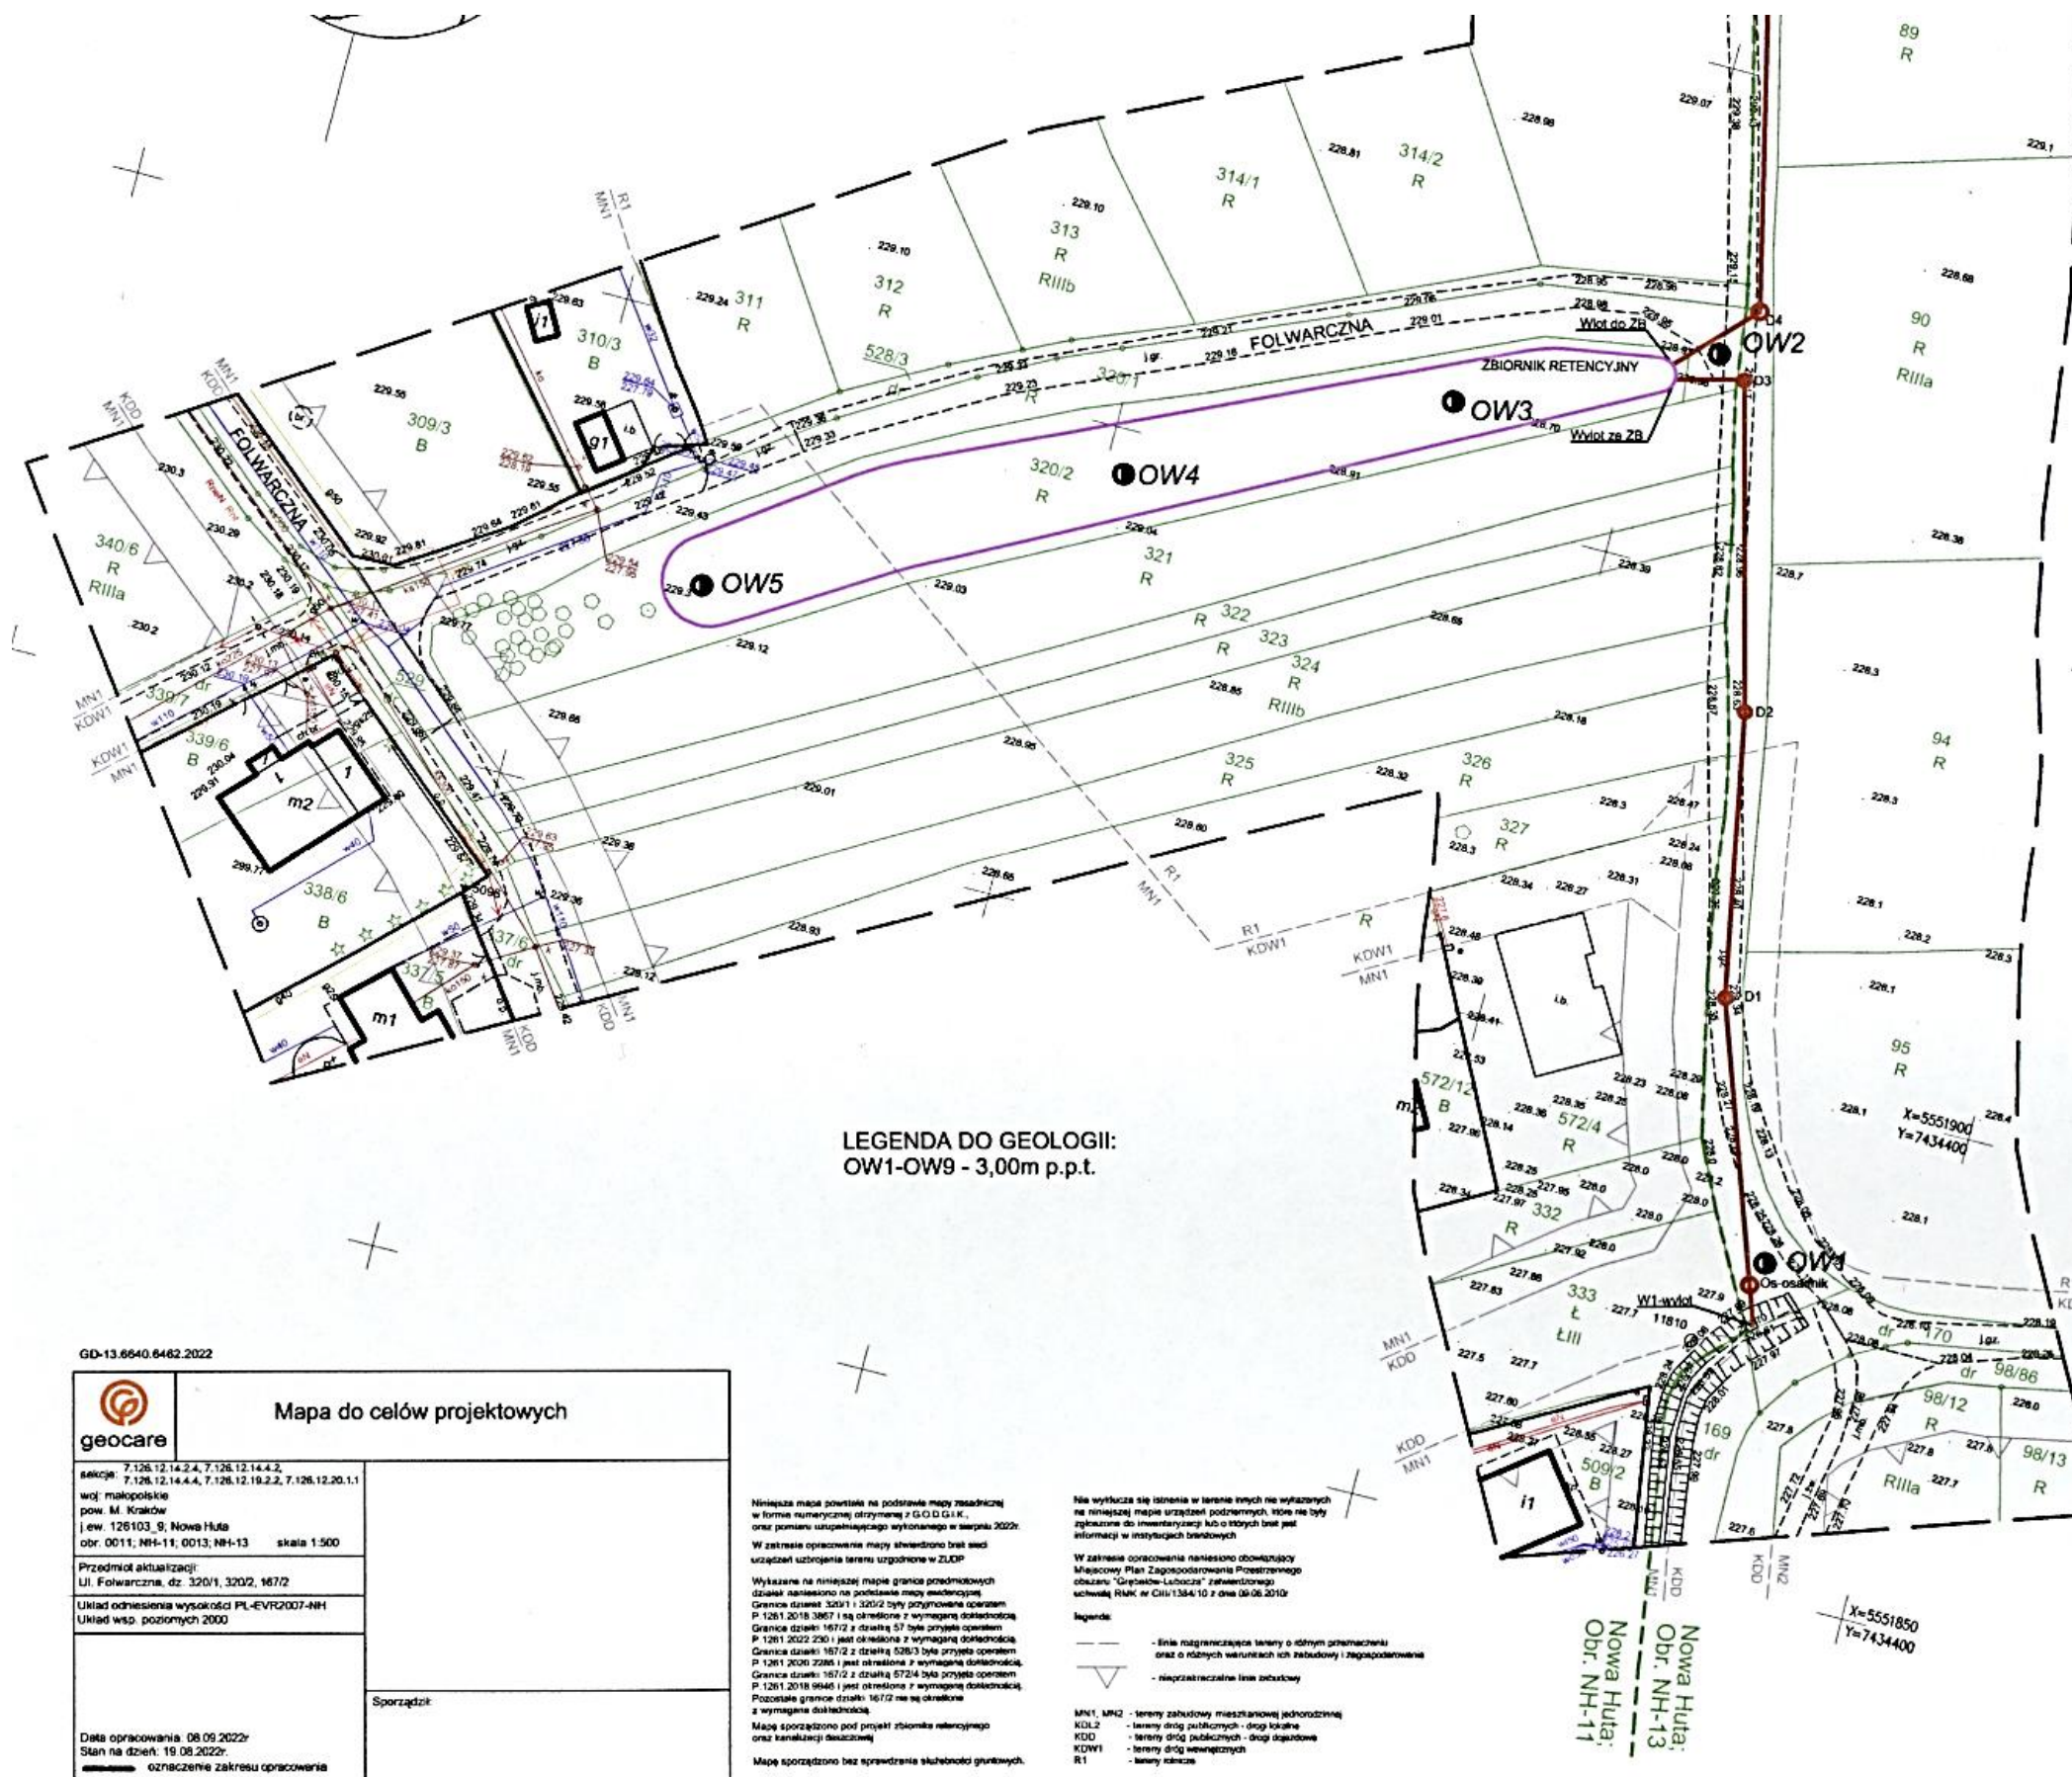
Rys. 4. Lokalizacja otworów geotechnicznych w czasie zbiornika oraz ich karty

Od powierzchni terenu występuje pokrycie utworami lessowymi i urodzajnymi czarnoziemami. W podłożu na podstawie wierceń w otworach OW2 – OW5 (rys. 4) wykonanych do głębokości 3 m stwierdzono, występowanie utworów rodzimych w postaci utworów lessowych wykształconych w postaci glin pylastych oraz pyłów w stanie twardoplastycznym oraz półzwartym.

Na badanym terenie nie stwierdzono poziomu wodonośnego, ale stwierdzono liczne i obfite sączenie wód gruntowych mogące stanowić nieciągłe zwierciadło wód gruntowych. Grunty zaliczone do warstwy I charakteryzują się słabymi współczynnikami filtracji od  $k_{10} 1 \times 10^{-5}$  do  $1 \times 10^{-6}$  cm/s.

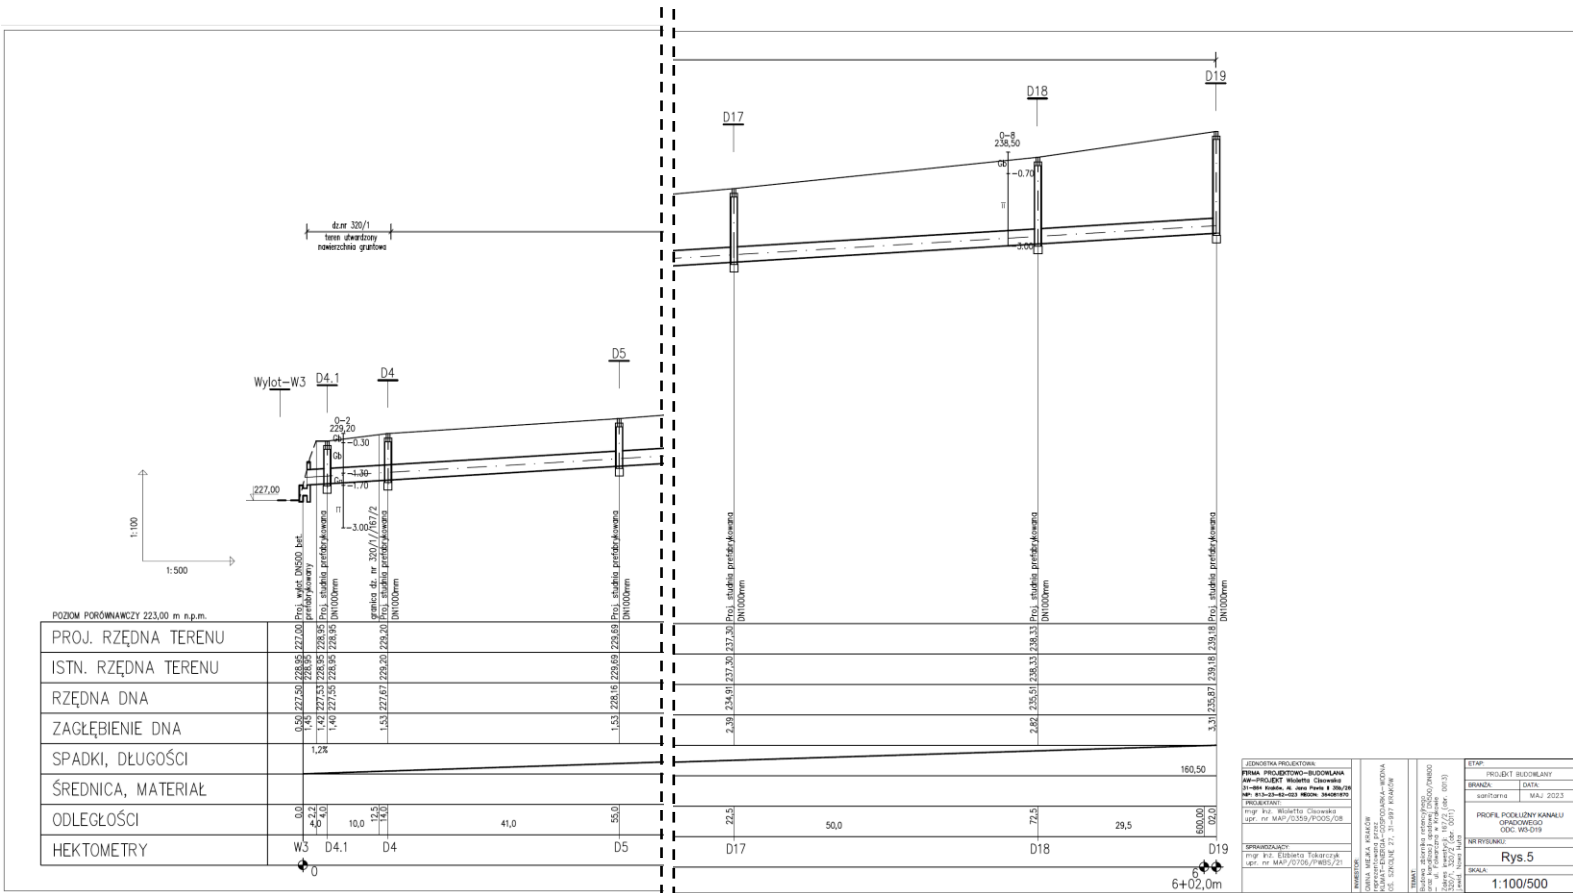
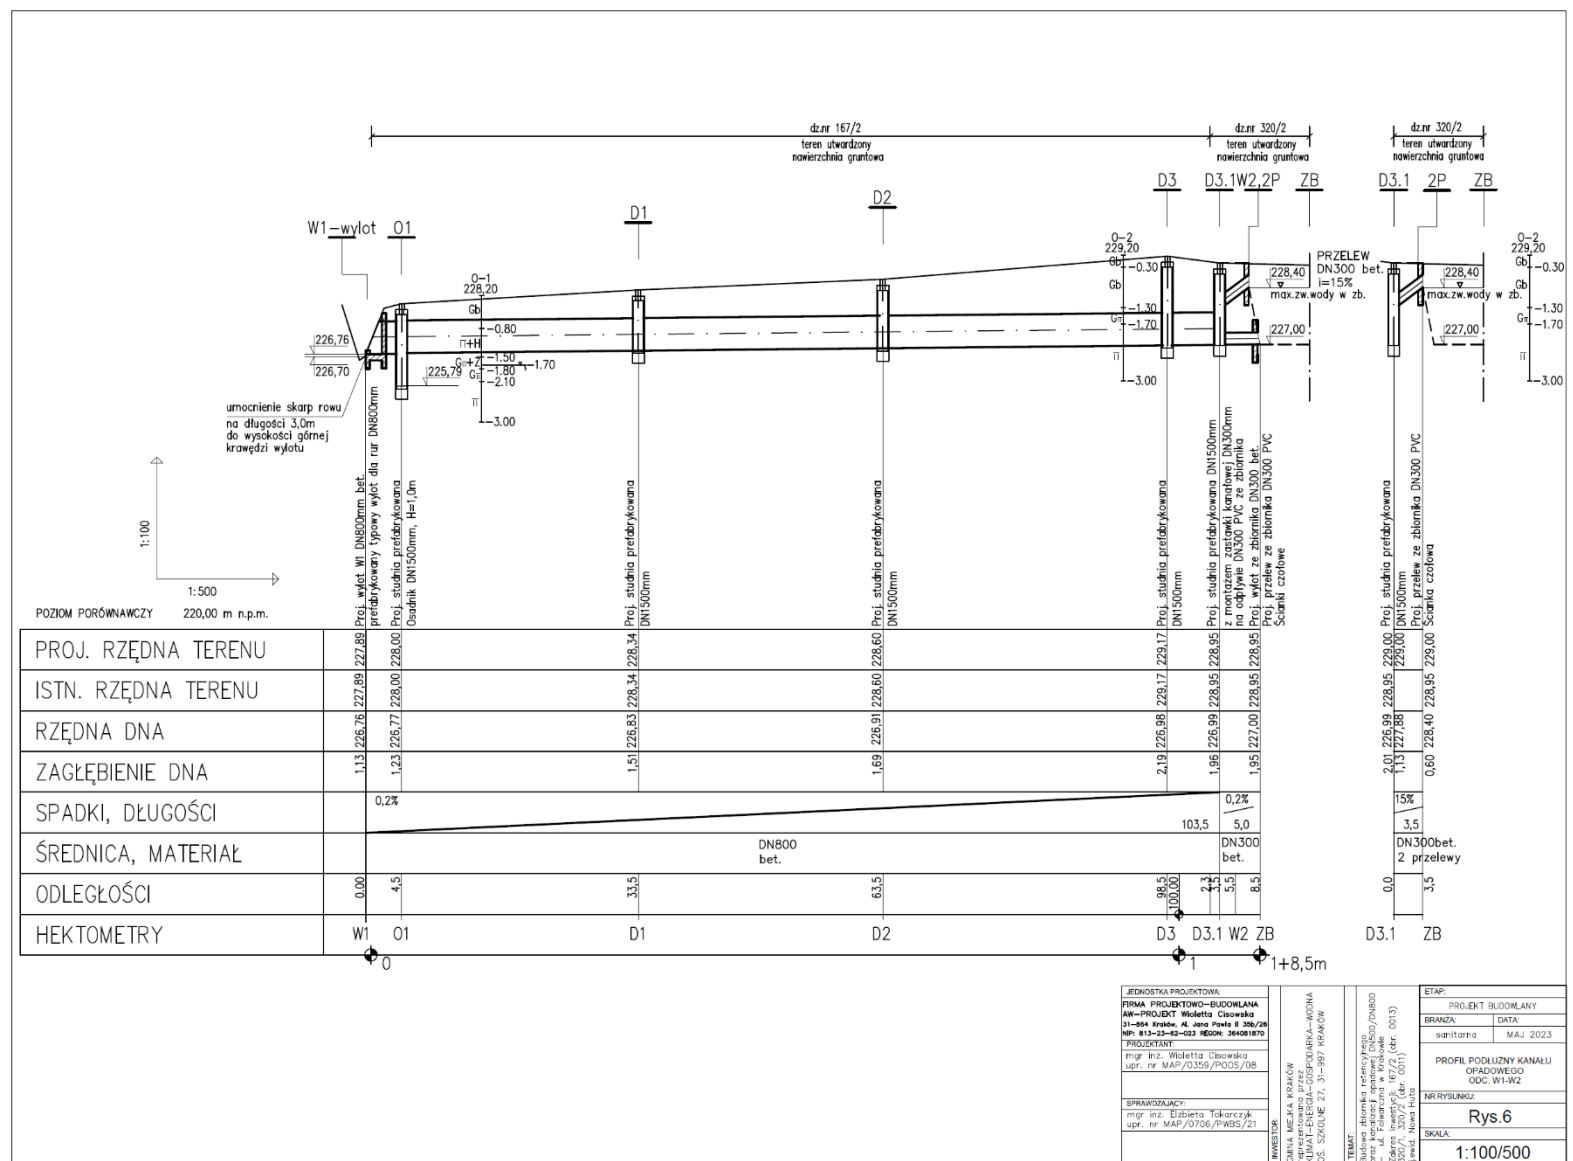
Rys. 5. Urządzenia zasilające zbiornik i upustowe; a) plan, b) kanał klotowy, c) spust i przelew oraz kanał odprowadzający

Dla zaplanowanej gospodarki wodnej na zbiorniku zaprojektowano następujące urządzenia (rys. 5) układ zasilający (rurociąg  $\phi 500$ ) i odprowadzający wody ze zbiornika: spust denny DN300 mm zlokalizowany na poziomie dna zbiornika oraz na poziomie 1.4 m powyżej dna przelew w postaci dwóch rur DN300.

Określono maksymalny poziom napełnienia zbiornika ( $H = 1.4$  m od dna zbiornika), na którym zaprojektowano dolną krawędź 2 rur przelewowych DN300 (rys. 5). Jednocześnie podano, że maksymalny odpływ przez przelew odbywał się będzie przy zwierciadle wody w zbiorniku wyższym o 0.18 m od dolnej krawędzi, tzn. ustali się poziom  $1.4 + 0.18 = 1.58$  m od dna.

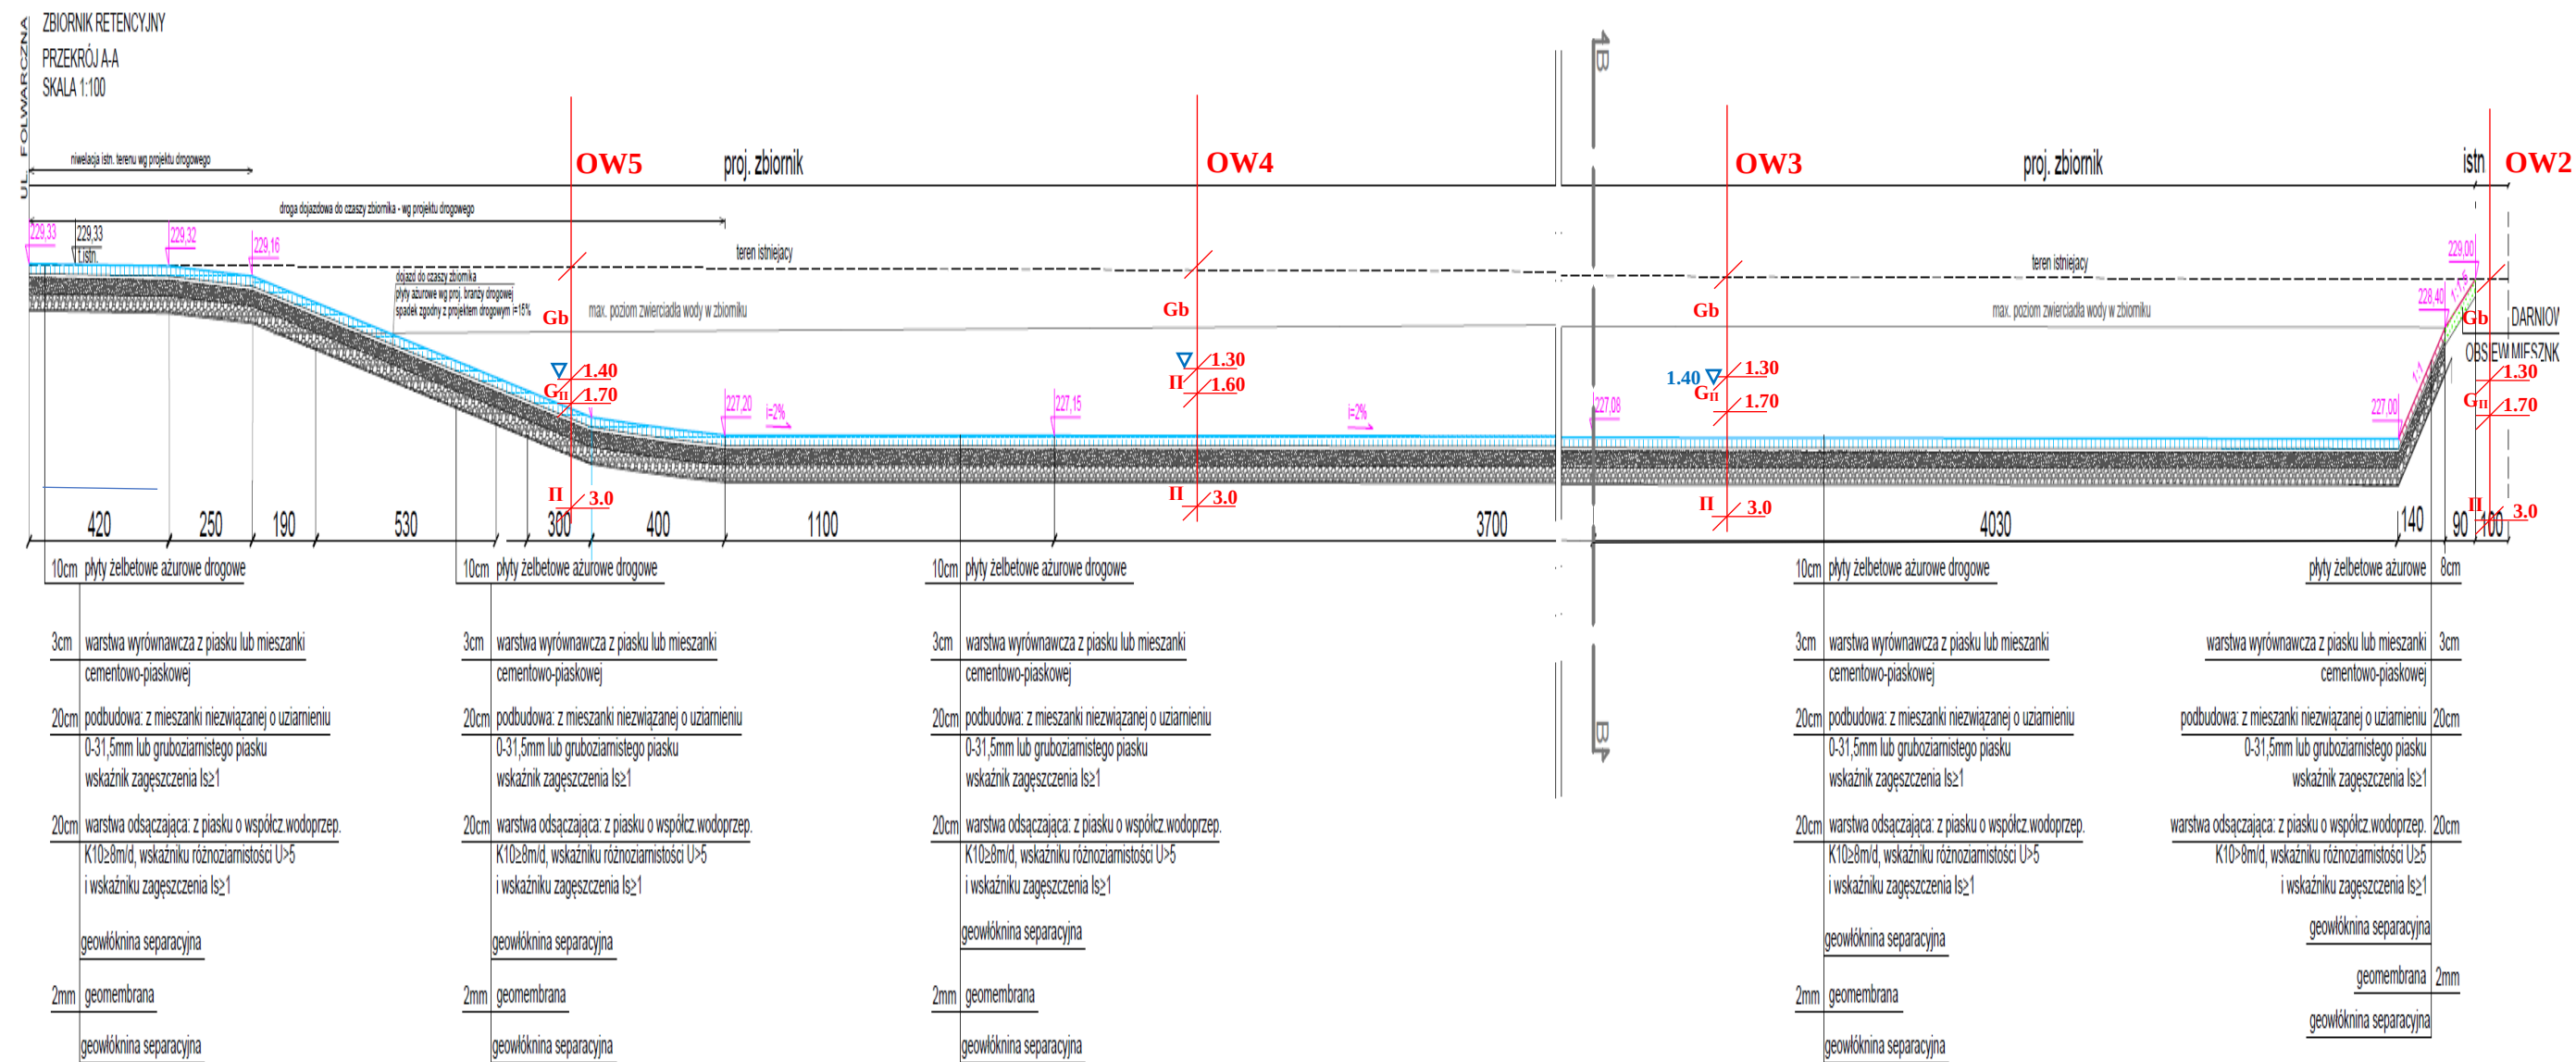
Rys. 10. Profil podłużny zbiornika z rozwiązaniami konstrukcyjnymi uzupełniony o profile geotechniczne

Powyższy opis różni się od rozwiązań przedstawionych na rysunku 10 i 11 (rys. 4 PB). Wg rozwiązań przedstawionych na rysunku 4 - PB zrealizowano konstrukcję czaszy zbiornika.

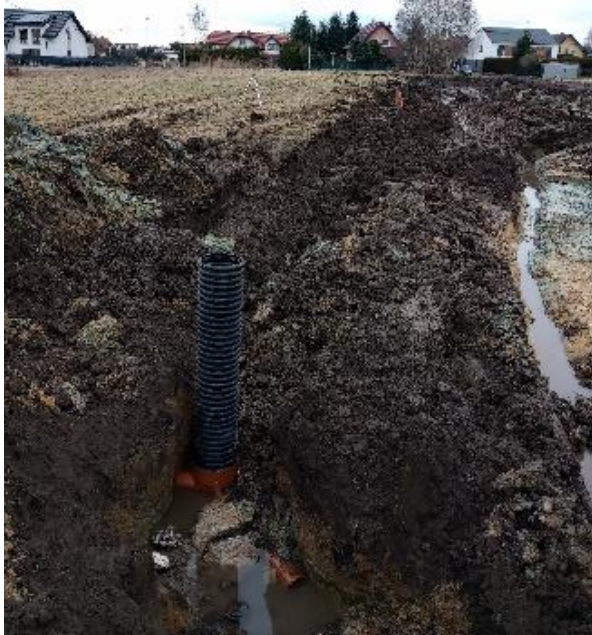
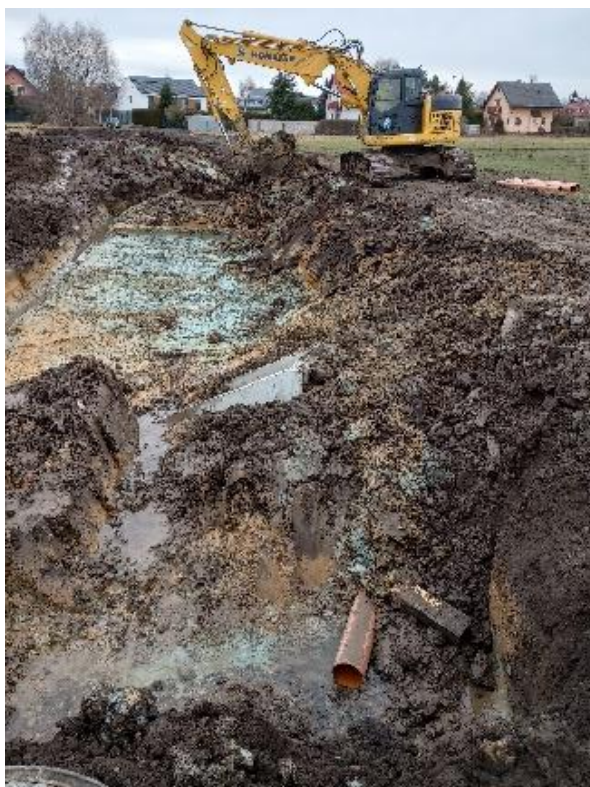
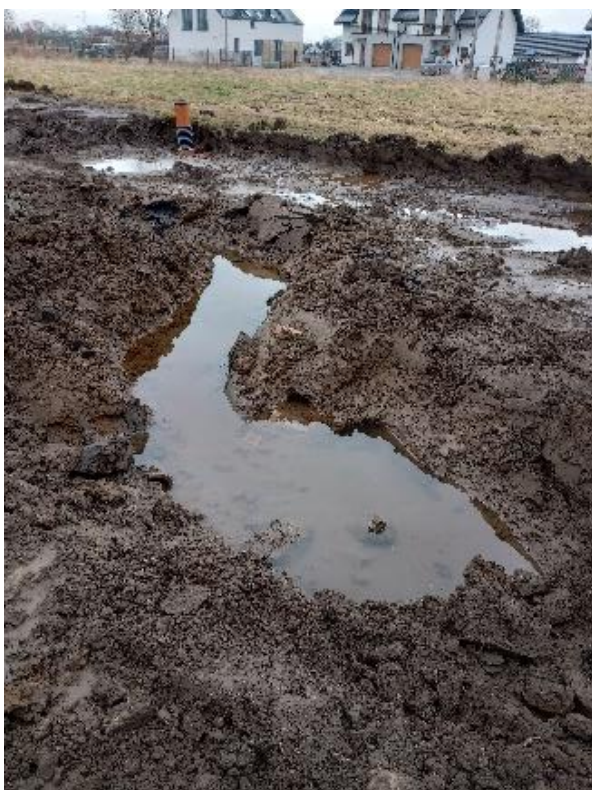
Fotografie 1 – 3 pokazują elementy wykonanego systemu kanalizacji odprowadzającego wody z drenów pokazanej na rys. 13. Fotografie od 4 do 18 pokazują kolejne etapy robót budowlanych i warunki ich wykonania. Fotografia 19 pokazuje zbiornik po zakończonych robotach. Fotografie 20 – 29 przedstawiają zniszczenia w czaszy zbiornika po intensywnych opadach w dniu 8 i 9 sierpnia 2024 roku.

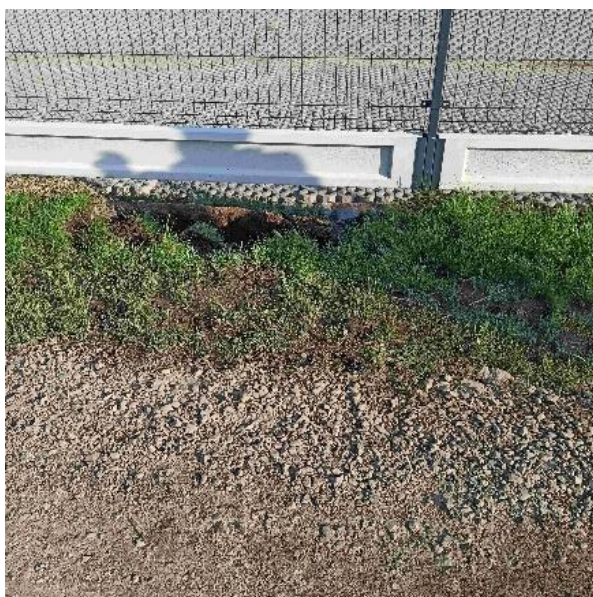
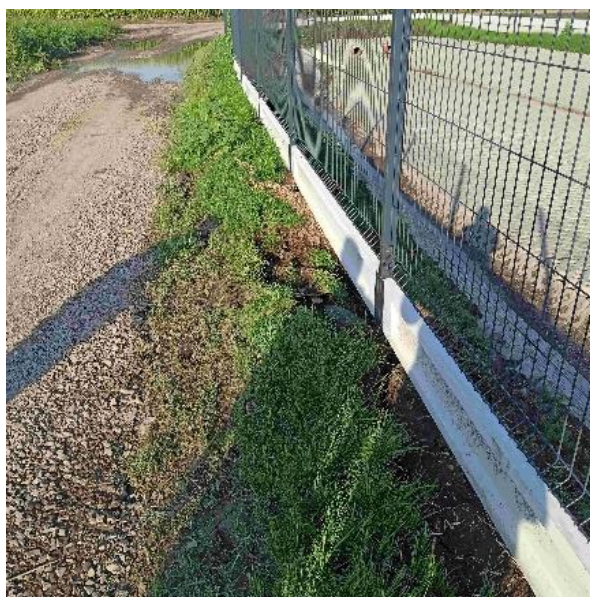
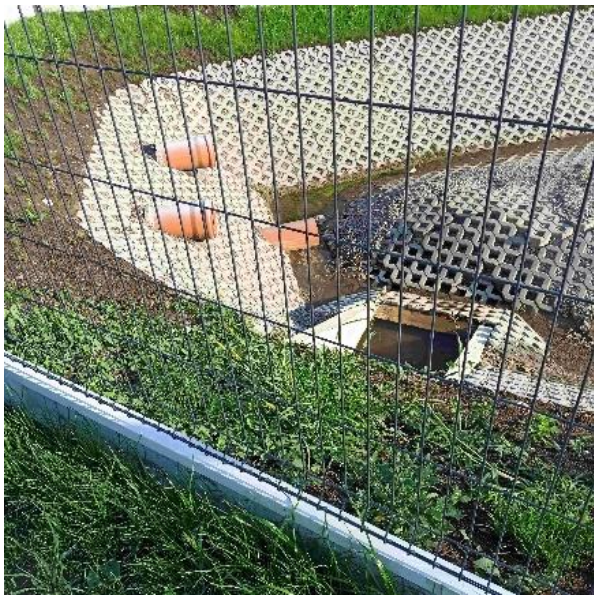
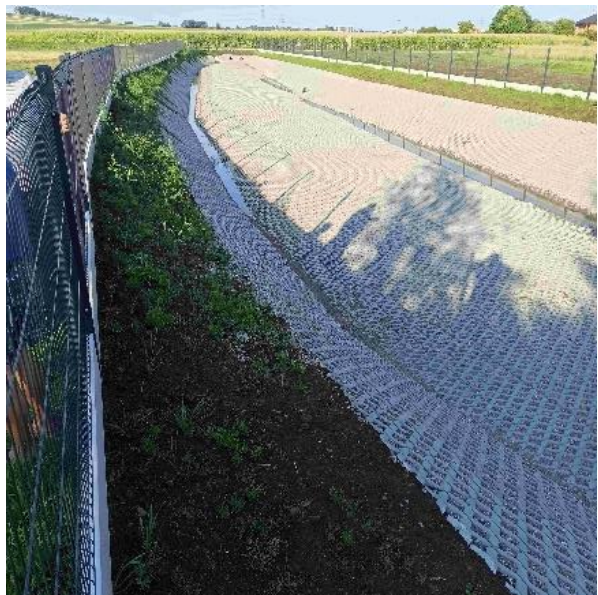
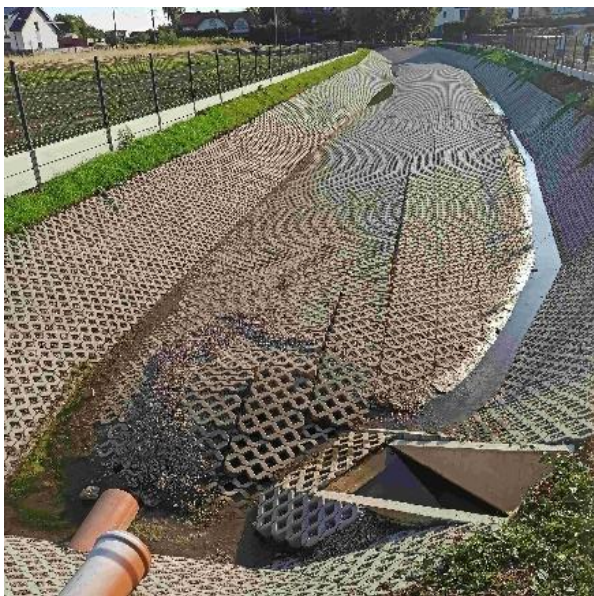
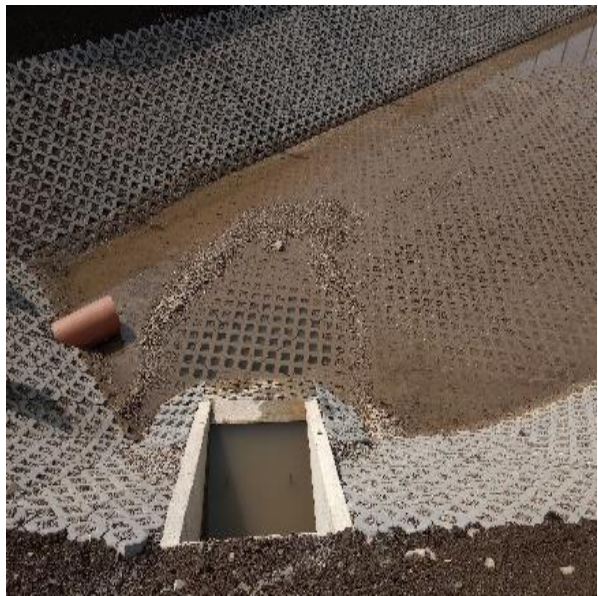
- Fot. 1 – 18;      Okres budowy zbiornika  
Fot. 19;          Zakończona budowa zbiornika  
Fot. 20 – 29;    Deformacja dna i skarpy zbiornika po opadach 8 i 9 sierpnia 2024 roku

**Trzeci problem** pojawił się w fazie zakończonej budowy zbiornika i wystąpił po intensywnych opadach 8 i 9 sierpnia 2024 roku. W tym czasie zbiornik jeszcze nie był włączony w eksploatację tzn. nie był połączony z kanalizacją zasilającą go, przez co nie był też napełniony wodą. Otwierało to drogę działania siły wyporu, której tworzenie się umożliwiły zmieniający się poziom wód gruntowych oraz uszczelnienie geomembraną czaszy zbiornika. Filtracja nawet niedużej ilości wody w szczelinę pomiędzy geomembraną i słabo przepuszczalnych gruntów tworzyła bardzo dużą siłę wyporu nierównoważoną wodą w zbiorniku. Skutki tego zjawiska przedstawiają fotografie 20 – 29 przedstawione na rysunku 11 oraz geodezyjna inwentaryzacja zmian deformacji wykonana w trzech terminach: pomiar I: zakończone roboty w czaszy zbiornika, pomiar II: 12.08.2024 bezpośrednio po opadach 8 i 9 sierpnia i pomiar III: wykonany 4.09.2024 (rys. 17).

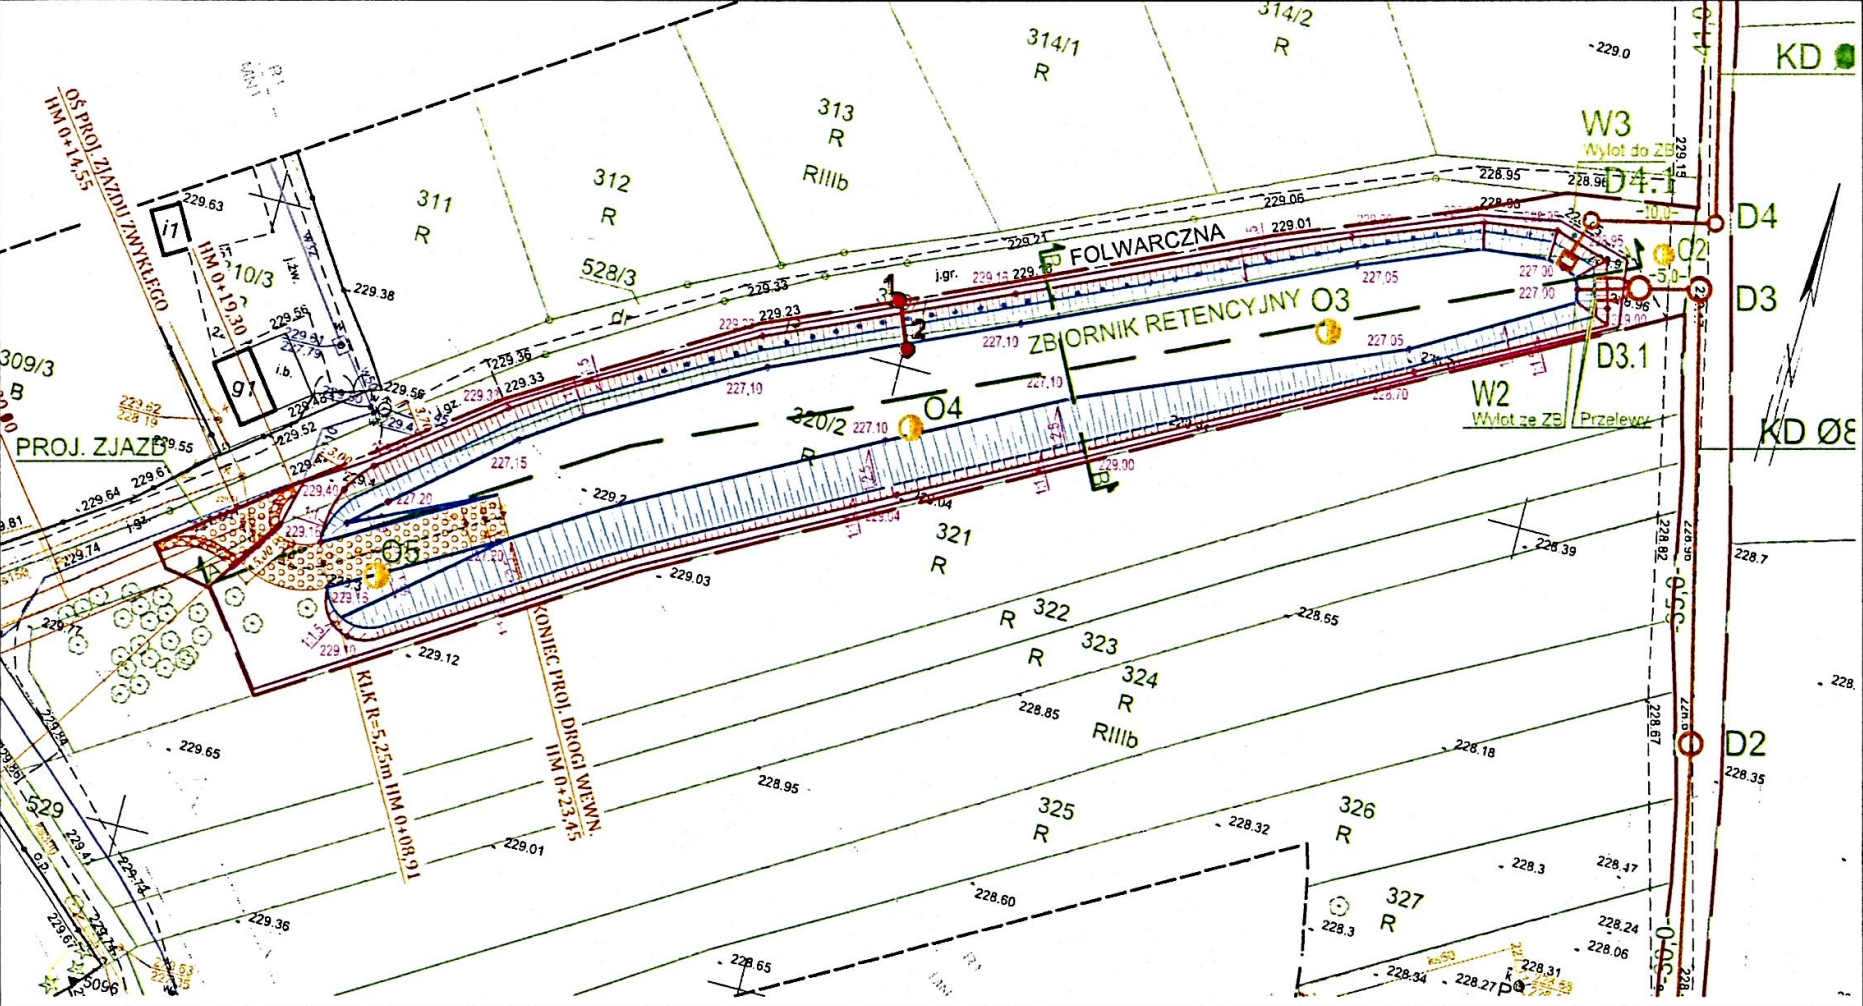
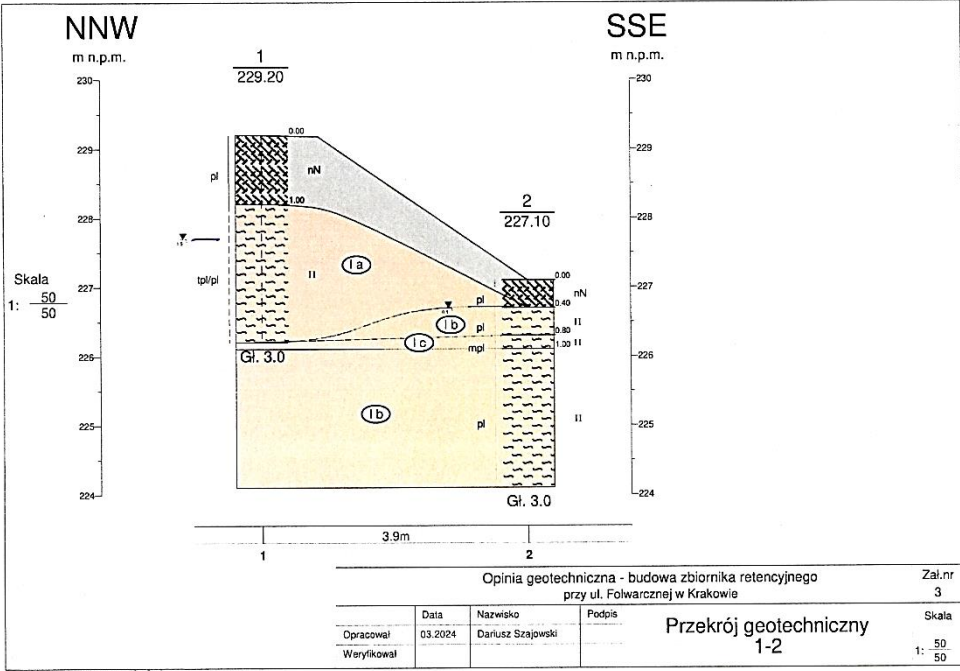
Rys. 15. Lokalizacja otworów geotechnicznych do „Opinii geotechnicznej ...” wraz z kartami otworów i przekrojami geotechnicznym

Warunki geotechniczne określono zgodnie z wytycznymi norm: PN-81/B-03020, PN-86/B-02480, PN-B-04452:2002. Na podstawie otworów geotechnicznych (rys. 15) stwierdzono, że teren badań pokryty jest warstwą nasypu niebudowlanego (warstwa osuniętego gruntu) o miąższości 0.4 — 1.0 m. Nasyp w rejonie otworu nr 1 stanowi warstwa gliny pylastej, gleby i pyłu, w stanie plastycznym o miąższości 1.0 m. Nasyp w rejonie otworu nr 2 stanowi warstwa gliny pylastej w stanie plastycznym, o miąższości 0.4 m. poniżej zalegają czwartorzędowe grunty rodzime, mineralne, mało spoiste wykształcone jako pył.
