**EKSPERTYZA TECHNICZNA
OKREŚLAJĄCA STAN TECHNICZNY FONTANNY
„KRYSZTAŁ” NA RYNKU GŁÓWNYM
W KRAKOWIE**

Obiekt: Fontanna Kryształ na Rynku Głównym
w Krakowie

Kraków, listopad 2023 r.

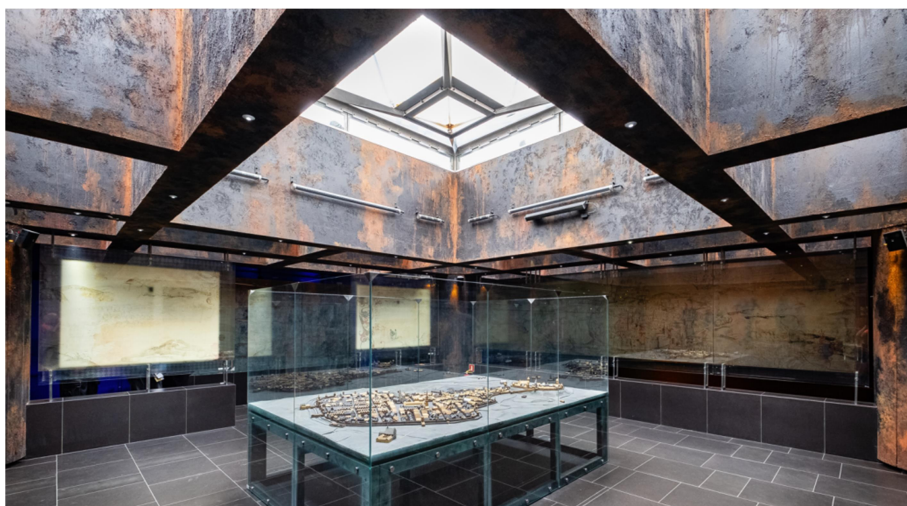
Ryc. 2. Widok fontanny i rusztu żelbetowego od strony podziemi muzeum. Poziom posadzki w pomieszczeniu pod fontanną jest poziomem historycznym.

Ruszt pod fontanną opiera się na czterech żelbetowych słupach o przekroju kwadratowym. W pomieszczeniu muzeum pod fontanną widoczne są zacieki na okładzinach słupów, a także odspojenia warstw wykończeniowych rusztu żelbetowego, na którym oparto nieckę. Bezpośrednią przyczyną takich objawów jest wnikanie wody opadowej przez nieprawidłowo wykonane połączenia elementów fontanny. Bez przeprowadzenia prac remontowo naprawczych skala uszkodzeń wywołanych niedostateczną szczelnością będzie się zwiększać.

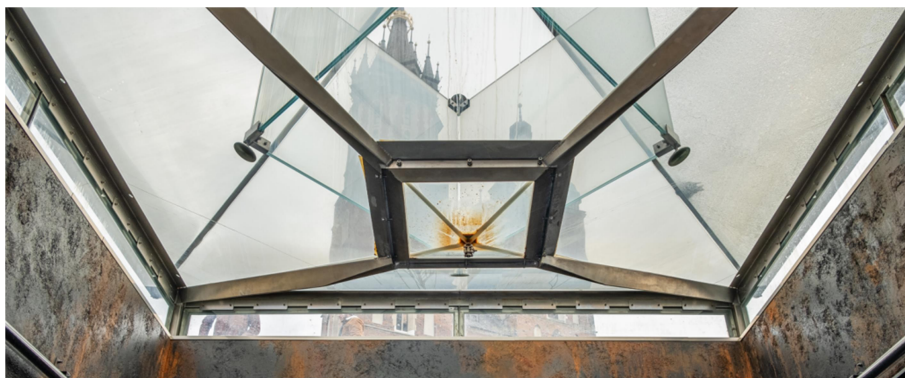
Ryc. 8. Widok na bryłę fontanny od spodu

Elementy ze szkła tworzące fontannę „Kryształ” na Rynku Głównym w Krakowie są zużyte technicznie i znajdują się w stanie technicznym określanym jako na ogół niezadowalający. Oznacza to konieczność podjęcia prac remontowo naprawczych zmierzających do wymiany lub naprawy uszkodzonych elementów oraz do doprowadzenia ich do właściwego stanu technicznego.
